DIAGNOSTIKA V PRAXI

Dušan GERLACHOVSKÝ

Technická diagnostika je trvalou súčasťou manažmentu strojného zariadenia vo väčšine podnikov, od tej jednoduchšej až po metódy strojového učenia. V článku je popísaná technická diagnostika v podniku SLOVNAFT, a.s., od vibračnej diagnostiky až po použitie metód strojového učenia na dvoch príkladoch z praxe.

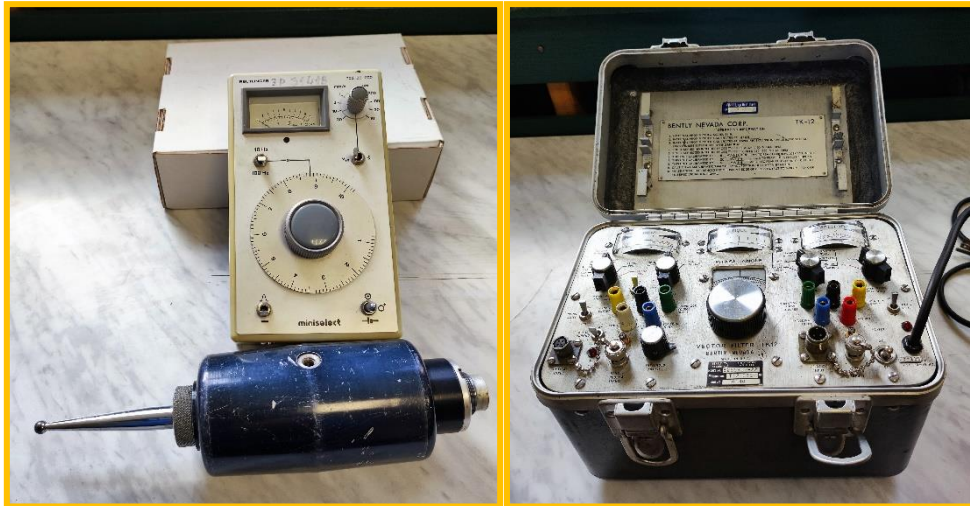
Obr. č. 1 : Ukážka historických prístrojov na meranie vibrácií

Historicky najstaršou činnosťou bola vibrodiagnostika, ktorá sa začala používať už začiatkom sedemdesiatych rokov, kedy boli zaobstarané prvé prenosné meracie prístroje. Tieto prístroje sú stále uchovávané v našom „súkromnom minimúzeu“ a dokladujú vývoj techniky v tejto oblasti.

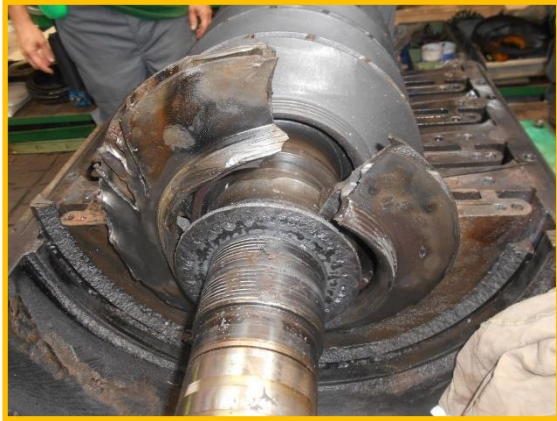
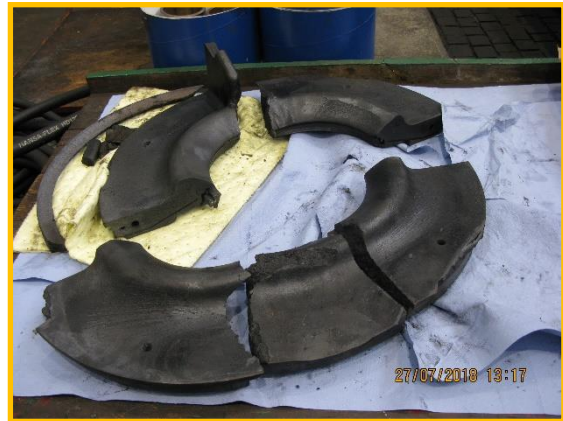
Obr. č. 8: Zaznamenané poškodenia na komponentoch kompresora

Dňa 20.7.2018 bola odstavená jednotka Hydrokrak. Hlavným dôvodom odstavenia boli netesnosti na inom technologickom zariadení. Súčasne s opravou tohto zariadenia sa pristúpilo k inšpekcii kompresora, ktorej prvotným cieľom bolo zistenie dôvodu netesnosti olejových upchávok. Výsledkom inšpekcie však bolo potvrdenie straty integrity 1. obežného kolesa, spolu so stratou integrity 1. medzisteny, a tým aj nutnosť väčšej opravy.

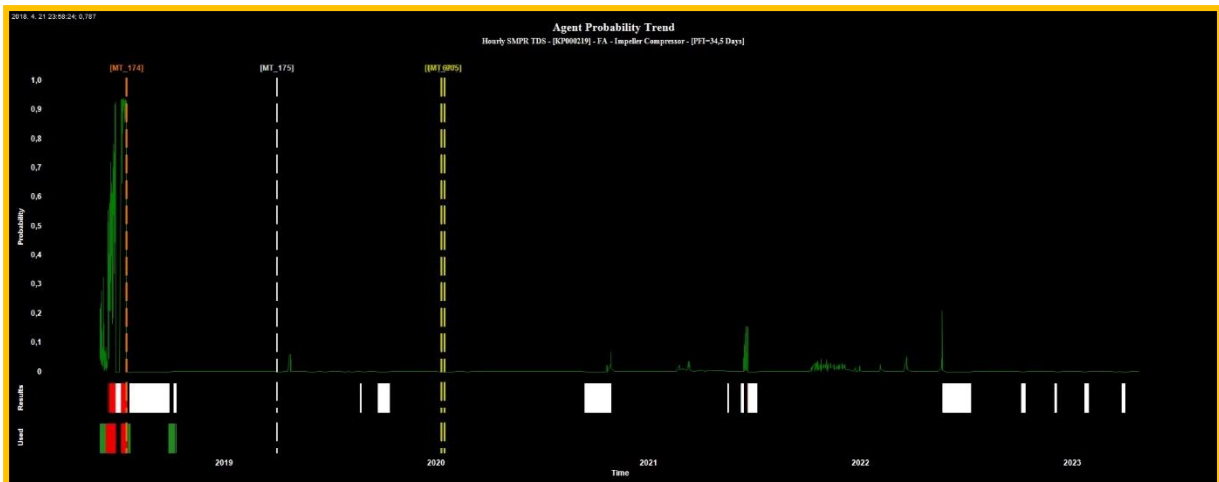
Obr. č. 10: Priebeh pravdepodobnosti pre túto poruchu po spustení do prevádzky

Keďže obmedzenie tejto metódy je v skutočnosti, že sledovaná udalosť sa musí aspoň raz vyskytnúť, tak nás zaujíma situácia po oprave. Na nasledovnom obrázku je krivka pravdepodobnosti od spustenia do prevádzky po oprave až do súčasnosti.

Je zrejmé, že od spustenia sme nezaznamenali prakticky žiadnu pravdepodobnosť výskytu tejto poruchy. Čo nás samozrejme teší.

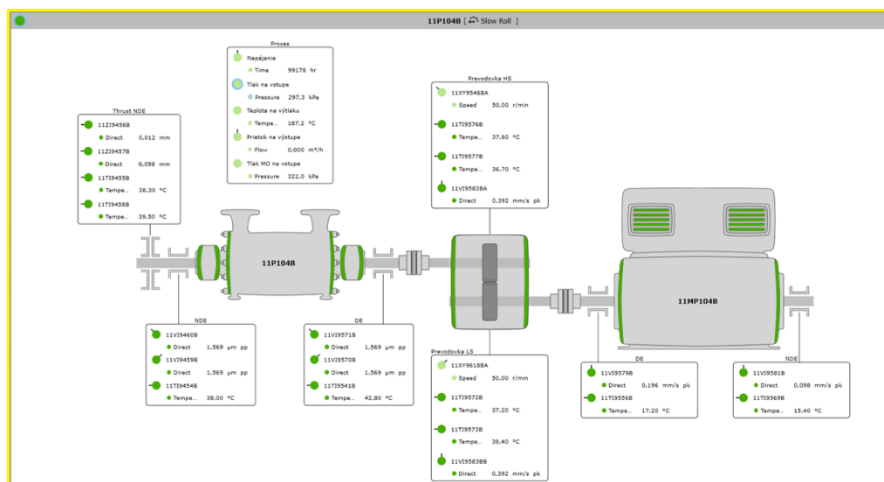
Obr. č. 11: Základná obrazovka monitorovacieho systému BN System1 pre nástrekové čerpadlo

Nakoľko ide o kritické zariadenia pre chod prevádzky, sú aj tieto čerpadlá vybavené trvalo nainštalovaným monitorovacím systémom Bently Nevada System1.

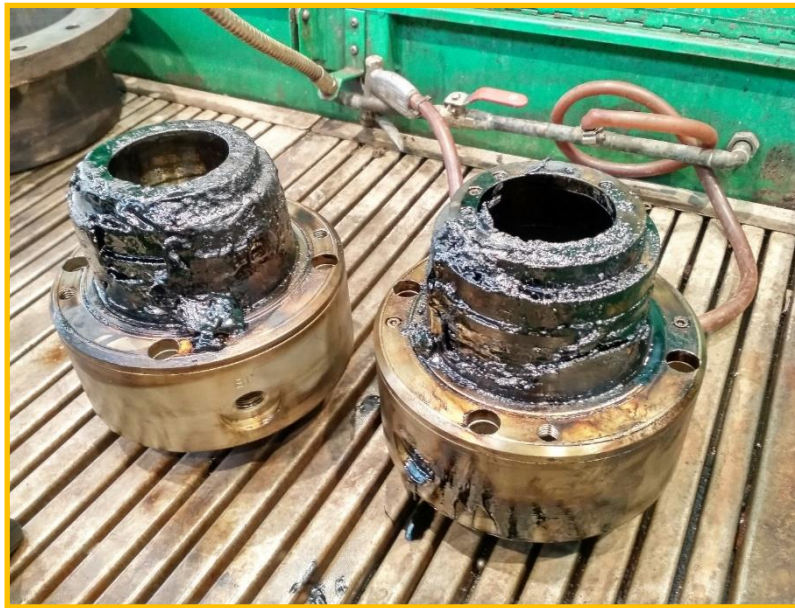
Obr. č. 10: Príklad znečistených mechanických upchávok z tohto čerpadla

Údaje o vibráciách, získané cez on-line monitorovací systém, umožňujú spoľahlivo predpovedať výskyt porúch ako nevývaha (zanášanie obežných kolies), nesúososť či poškodenia ložísk. No pomerne častou poruchou je zlyhanie mechanických upchávok. Táto porucha sa ale zjavne zväčšenými vibráciami prejavuje až pri veľmi rozvinutej poruche, keď v dôsledku znečistenia už dochádza k veľkej netesnosti a znečisteniu upchávok.
