NATIERATEĽNÁ IZOLÁCIA, LEPENIE KONZOL NAMIESTO PRIVARENIA, SUPERWRAP II - NOVÉ BELZONA RIEŠENIA PRE ÚDRŽBU

Michal ABRAHÁMFY

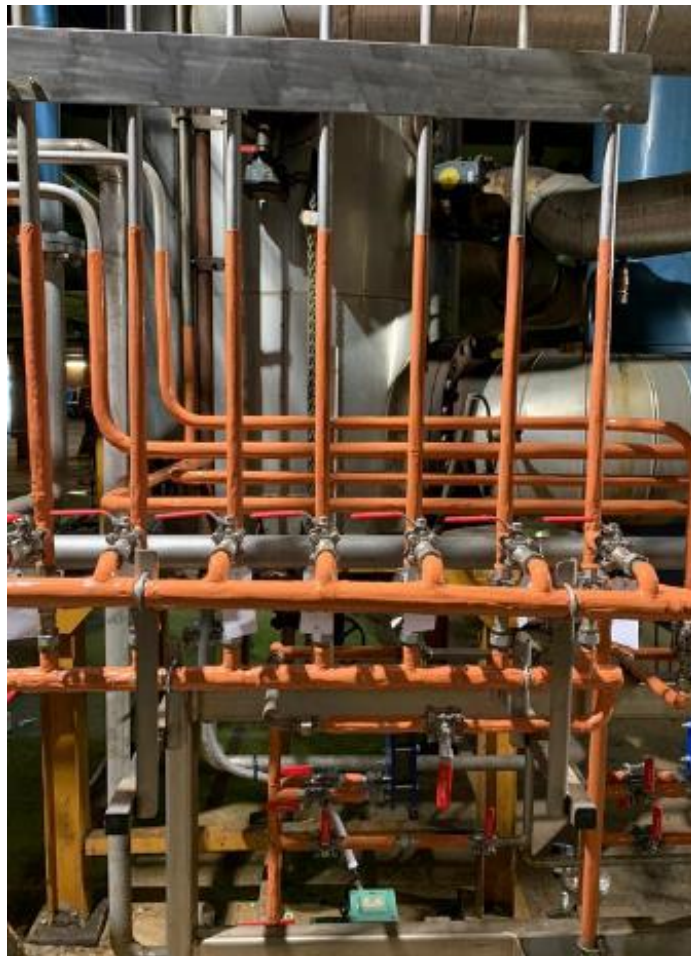
Obr. 1 Natierateľná izolácia na rozvetvenom potrubí

Ak by bola potreba, môže byť aplikovaná za prevádzky na živé potrubie (počas nanášania by teplota nemala byť vyššia 90°C). Údržba takejto natierateľnej izolácie je jednoduchšia, menej náročná na čas a aj tých odborníkov... Nie je to náhrada za každú izoláciu a každý prípad teplo/chlad, ktorý sa pri potrubíach vyskytne, ale určite sa nájde veľa možností, kde benefity tohto produktu užívateľ ocení (obr. 1 a 2).

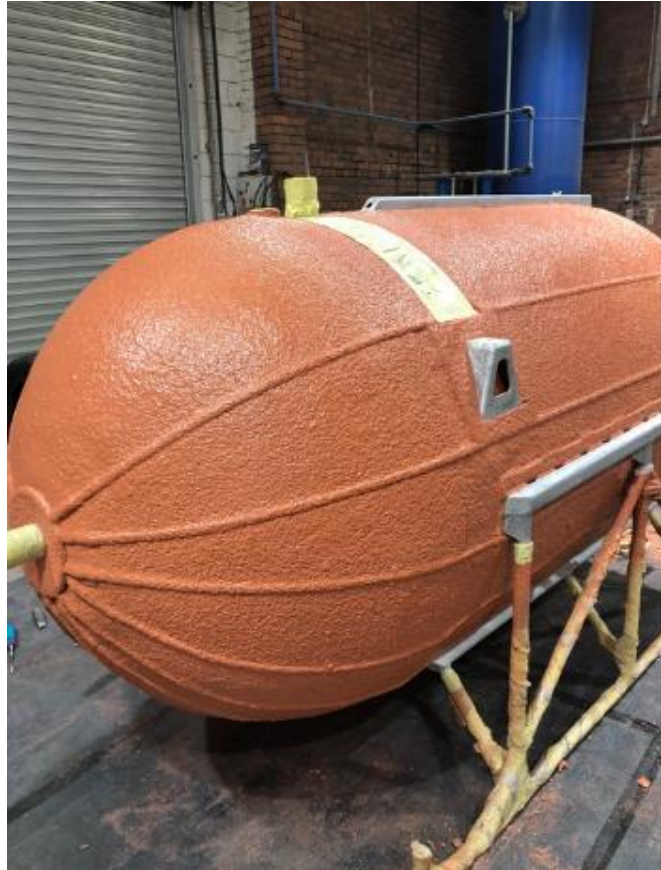
Obr. 2 Aplikácia produktu Belzona 5871 na komplikovanú plochu

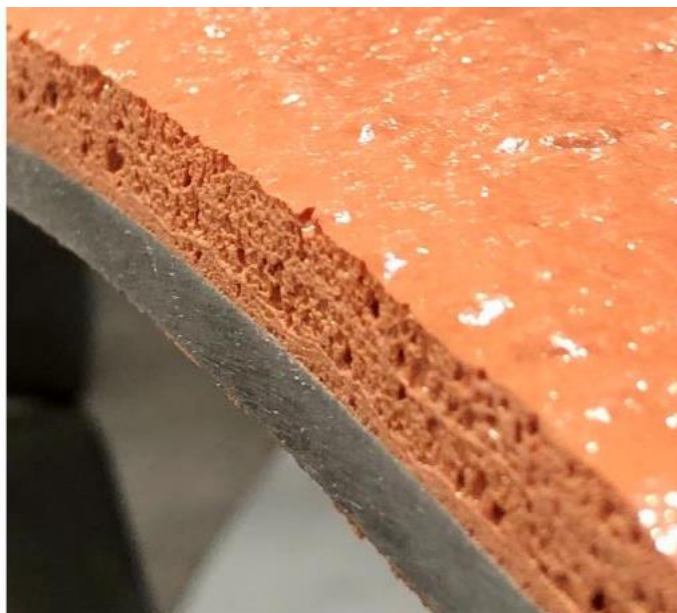
Obr. 3 Izolácia v priereze

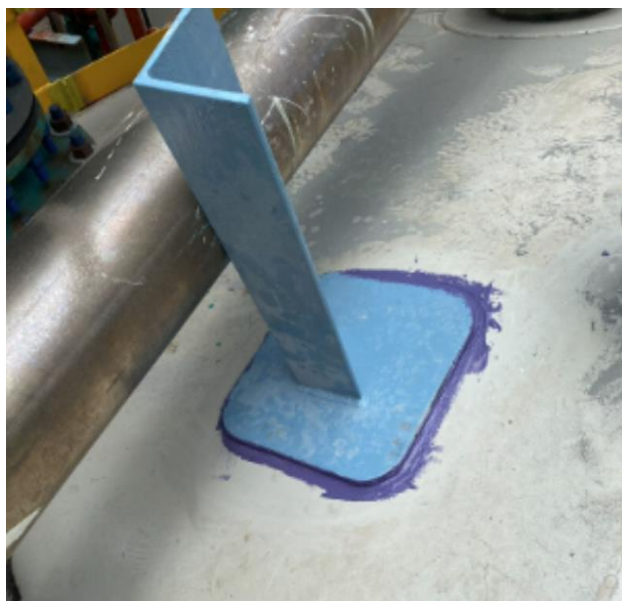
Obr. 6 Prilepenie konzoly bez tepelného ovplyvnenie steny nádrže

Pre takéto okolnosti navrhujeme použiť produkt Belzona 7311, ktorý je optimalizovaný na lepenie materiálov kov – kov, ideálne sa hodí na lepenie plôch vystavených cyklickému a opakovanému zaťaženiu (obr. 6).

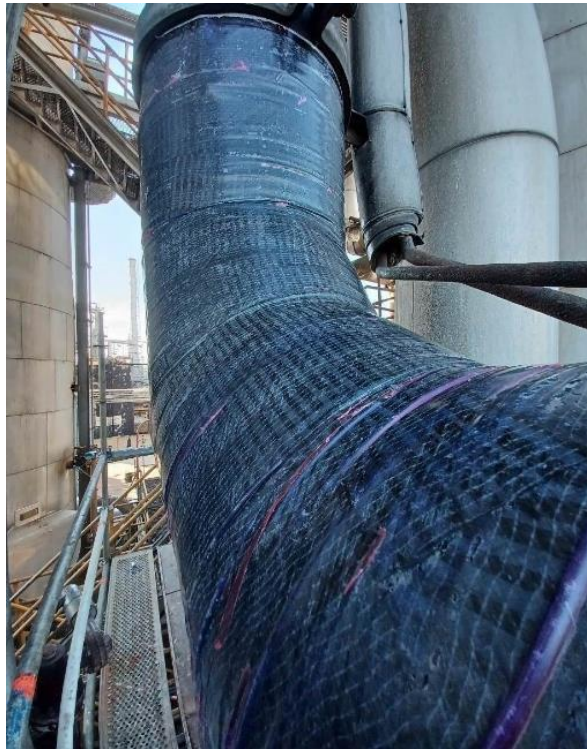
Obr. 8. Po nanesení vrstiev z uhlíkových a sklenených vlákien je potrebné, aby tieto vytvrdli pod špeciálnou umelohmotnou páskou

Ale realizácia systému Belzona SuperWrap II sa môže vykonať aj bez garancie systému ISO, vtedy je záruka životnosti stanovená na základe odborného posúdenia a dohody medzi prevádzkou a vykonávateľom (obr. 8 a 9).
